Een spiraal van waterbouw en natuurgeweld: de beteugeling van de Sampeanrivier, Oost-Java, vanuit ecologisch perspectief, 1832-1995

12 Wim Ravesteijn

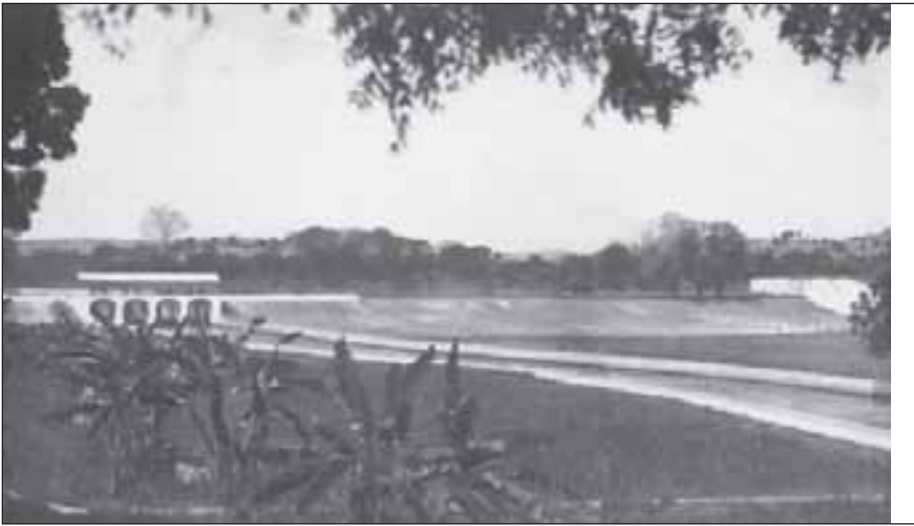
1. Sampeanstuw met spuisluis (resp. 1876 en 1900; foto A. Hillebrand, uit: Rietveld, 'Sampeanstuw').

Rijstbouw is mogelijk op droge grond, maar natte rijstbouw op regenafhankelijke gronden geeft een beter resultaat en het summum wordt bereikt met geïrrigeerde rijstbouw. De Javanen brengen deze kennis met de aanleg van irrigatiewerken al minstens tweeduizend jaar in de praktijk. De door de boeren ontworpen en gebouwde werken waren voorheen – dat wil zeggen voordat de moderne irrigatietechniek werd ontwikkeld en onder de boeren ingang vond – eenvoudig van opzet en weinig duurzaam, kenmerken die deels nog altijd aanwezig zijn bij de Javaanse (dorps)irrigatie. Behalve kleine werken, bouwde de bevolking in het verleden in opdracht van Javaanse vorsten ook grote dammen. In de negentiende eeuw besloten de Nederlanders, die toen de scepter zwaaiden in de Indische archipel, zich met de Javaanse irrigatie te bemoeien, in de eerste instantie in verband met de voor Nederland voordelige teelt van suikerriet. Aanvankelijk stond de ‘inheemse’ irrigatie in hoog aanzien en namen de residenten van het Binnenlands Bestuur alleen zo nu en dan het initiatief om in het kielzog van hun Javaanse voorgangers grote aarden dammen te bouwen, die net als de Javaanse werken vaak bij de eerste de beste bandjir – een plotselinge watervloed – wegspoelden of onherstelbaar beschadigd raakten. Geleidelijk aan verslechterde het imago van de inheemse irrigatie, vooral door toedoen van de civiele ingenieurs uit Nederland die de Javaanse aanpak kwalificeerden in termen van “uiterst primitief”, “orgieën van wilde bevoeiing” en “gemors”. De Nederlands-Indische ingenieurs togen aan het werk om Java van moderne irrigatiewerken te voorzien, werken die vooral ‘permanent’ waren. Dat is in algemene zin redelijk gelukt – aan het einde van de koloniale periode werd 1,3 van de 3,3 miljoen hectare bouwland in gebruik voor de geïrrigeerde rijstbouw via moderne werken van water voorzien – maar dat het de ingenieurs daarbij soms niet meezat laat de wordingsgeschiedenis van de moderne stuw in de Sampean zien (zie foto 1).

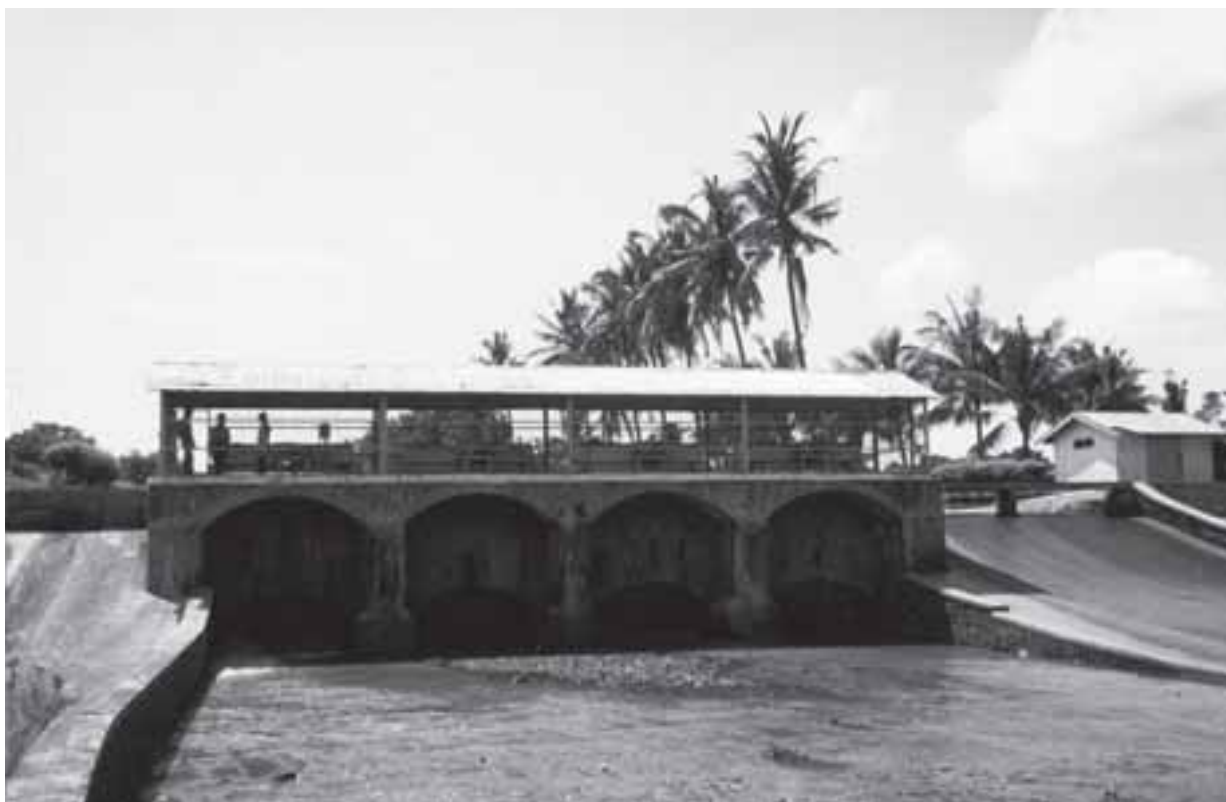
2. Spuisluis in de Sampeanstuw (1900; foto W. Ravesteijn).

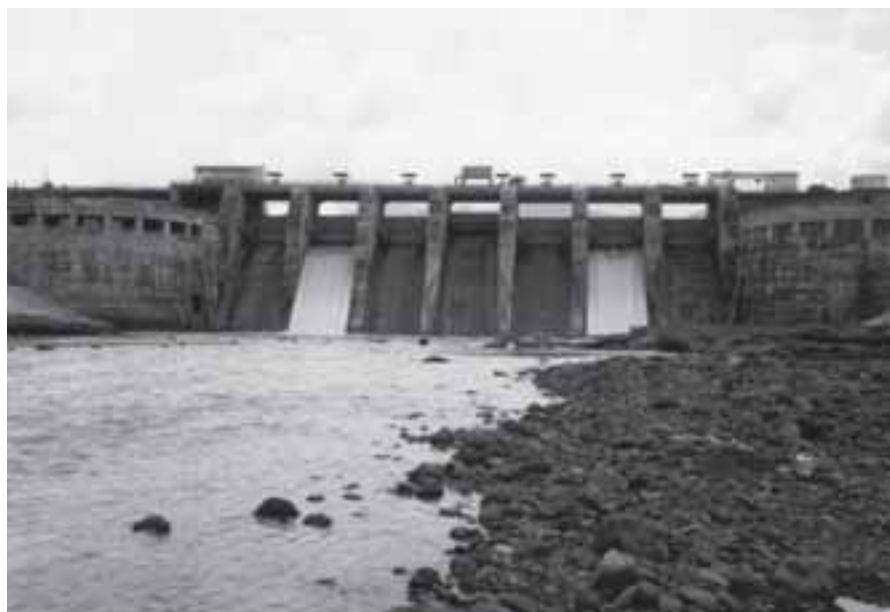
3. Nieuwe Sampeanstuw (1984; foto W. Ravesteijn).

Na een mislukte poging in de Japanse tijd kregen deze Nederlandse plannen hun beslag in 1984 toen een met sluisen uitgeruste stuw in de Sampeanrivier, Oost-Java, gereedkwam, inclusief een hoofdkanaal van 43 kilometer (zie foto 3).³² Het bevoeiingsgebied in de Sampeandelta, voornamelijk in gebruik voor de rijstbouw en de teelt van suikerriet, nam daarmee toe naar 27.700 bouws. Met de totstandkoming van de stuw dachten de deskundigen de waterproblemen in het gebied – in de droge tijd een watertekort en in de natte tijd overstromingsgevaar – definitief opgelost te hebben. Dat bleek een misrekening. In 1993 werd Situbondo, gelegen in de buurt van de monding van de Sampean, getroffen door de zoveelste overstroming. Bovendien bleek dat de stuw veel minder water kreeg te verwerken dan gepland, hetgeen wordt toegeschreven aan de talloze kleine dammetjes in het gebied van de bovenloop van de Sampean, die in de jaren tachtig met overheidssubsidie gebouwd zijn; het zou gaan om meer dan tweeduizend dammetjes! Volgens de deskundigen is de algemene achtergrond van alle waterproblemen de verslechtering van de bodem in het stroomgebied, veroorzaakt door de groei van de bevolking en de daarmee gepaard gaande ontbossing en ook de onverantwoorde wijze waarop de boeren, door economische nood gedwongen, rijstterrassen aanleggen. Een systeem van waterbeheersing voor het hele stroomgebied zou de oplossing moeten brengen.
